# 高経年設備の更新計画について

北陸電力株式会社

## 鉄塔建替計画

## コンクリート柱建替計画

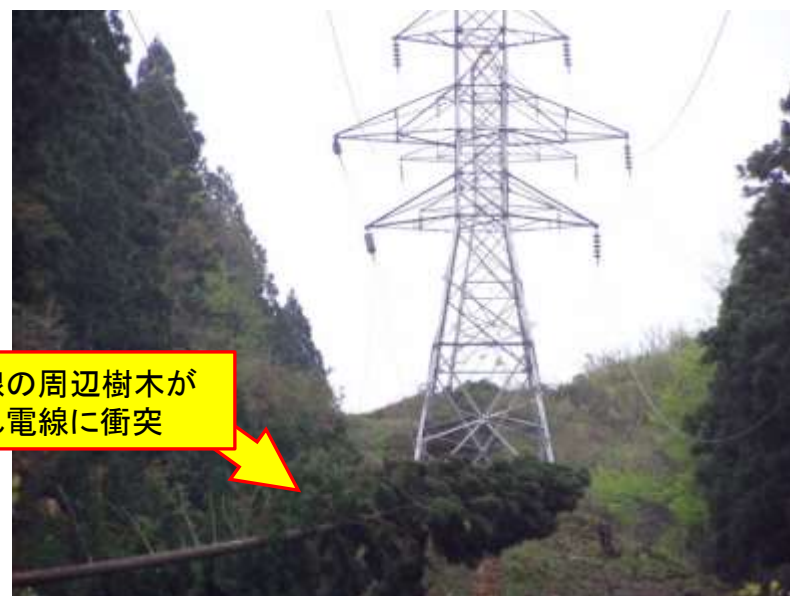
倒木による断線事故

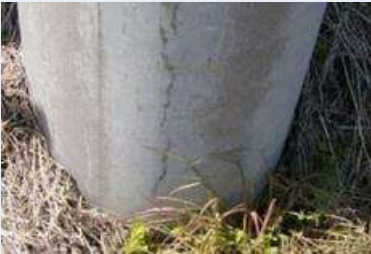
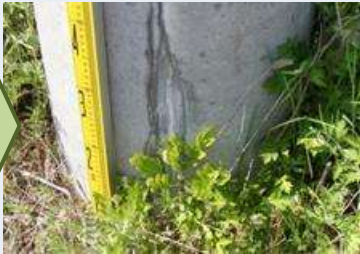
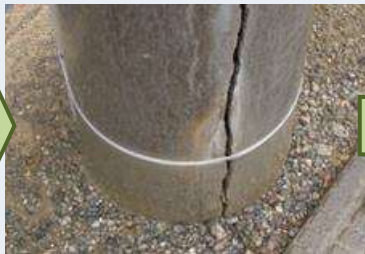
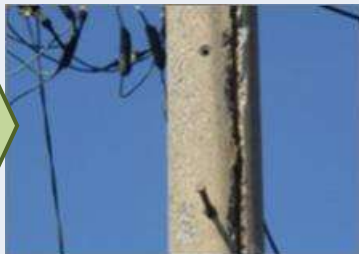
| 状態区分 | 計画2（状態監視柱） | | | 計画1 |
|---|---|---|---|---|
| 劣化状態 | 小 | 劣化の進展具合<br>・湾曲、クラック、損傷のほか、傾斜など | 大<br>・クラック幅0.25mm以上を目安 | ・湾曲、クラック、損傷の大きいもの<br>・亀裂が大きく鉄筋が見えるもの<br>・傾斜が大きいもの など |

○コンクリート柱は、コンクリートがひび割れ、剥離することで、鉄筋が露出し、**鉄筋の腐食が進行することで強度が低下します。強度が低下すると、折損等のリスクが高くなります。**

○コンクリート柱のクラック（ひび割れ）は、経年とともに徐々に拡大しクラック大の状態となり、鉄筋の腐食が進行すると10年程度で強度低下に至ると報告（※）されています。
